RISQUE D'INTOXICATION AU CO

Points d'attention à destination
des travailleurs sociaux

MONOXYDE
DE
CARBONE

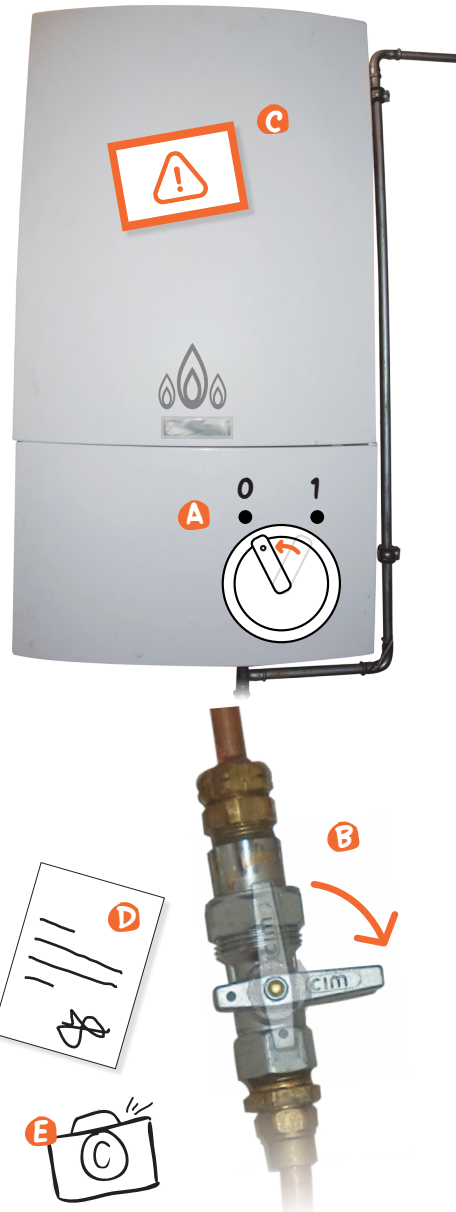
A ETEINDRE L'APPAREIL

0= Eteint 1= En marche

B FERMER LE ROBINET DU GAZ sur la conduite d'alimentation gaz (robinet gaz = toujours ¼ de tour)

- Ouvert = dans le sens de la conduite ;
- Fermé = perpendiculaire à la conduite.
